**Stützmauer in Hitzacker,
Untersuchungen zur Standsicherheit**

Baumaßnahme: Standsicherheit einer
Stützmauer in Hitzacker

Bauort: Am Langenberge,
29456 Hitzacker (Elbe)

**BV Stützmauer Hitzacker, Am Langenberge
Nachtrag zum Gutachten vom 07.12.2017**

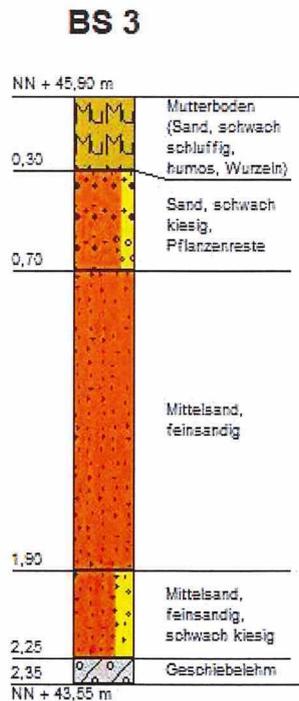
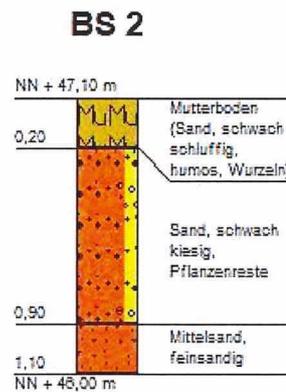
BS 3, 4 + 5

Im standsicherheitsrelevanten Böschungsbereich wurden unterhalb einer bis zu 30 cm dicken organischen Deckschicht ausschließlich nichtbindige Böden in Form von kiesigen bis schwach kiesigen Sanden erbohrt.

Grundwasser oder Schichtenwasser wurde nicht angetroffen, jedoch ist nach Starkregenereignissen auf Grund der Hanglage auch mit temporären Schichtwasserabflüssen im Böschungsbereich zu rechnen.

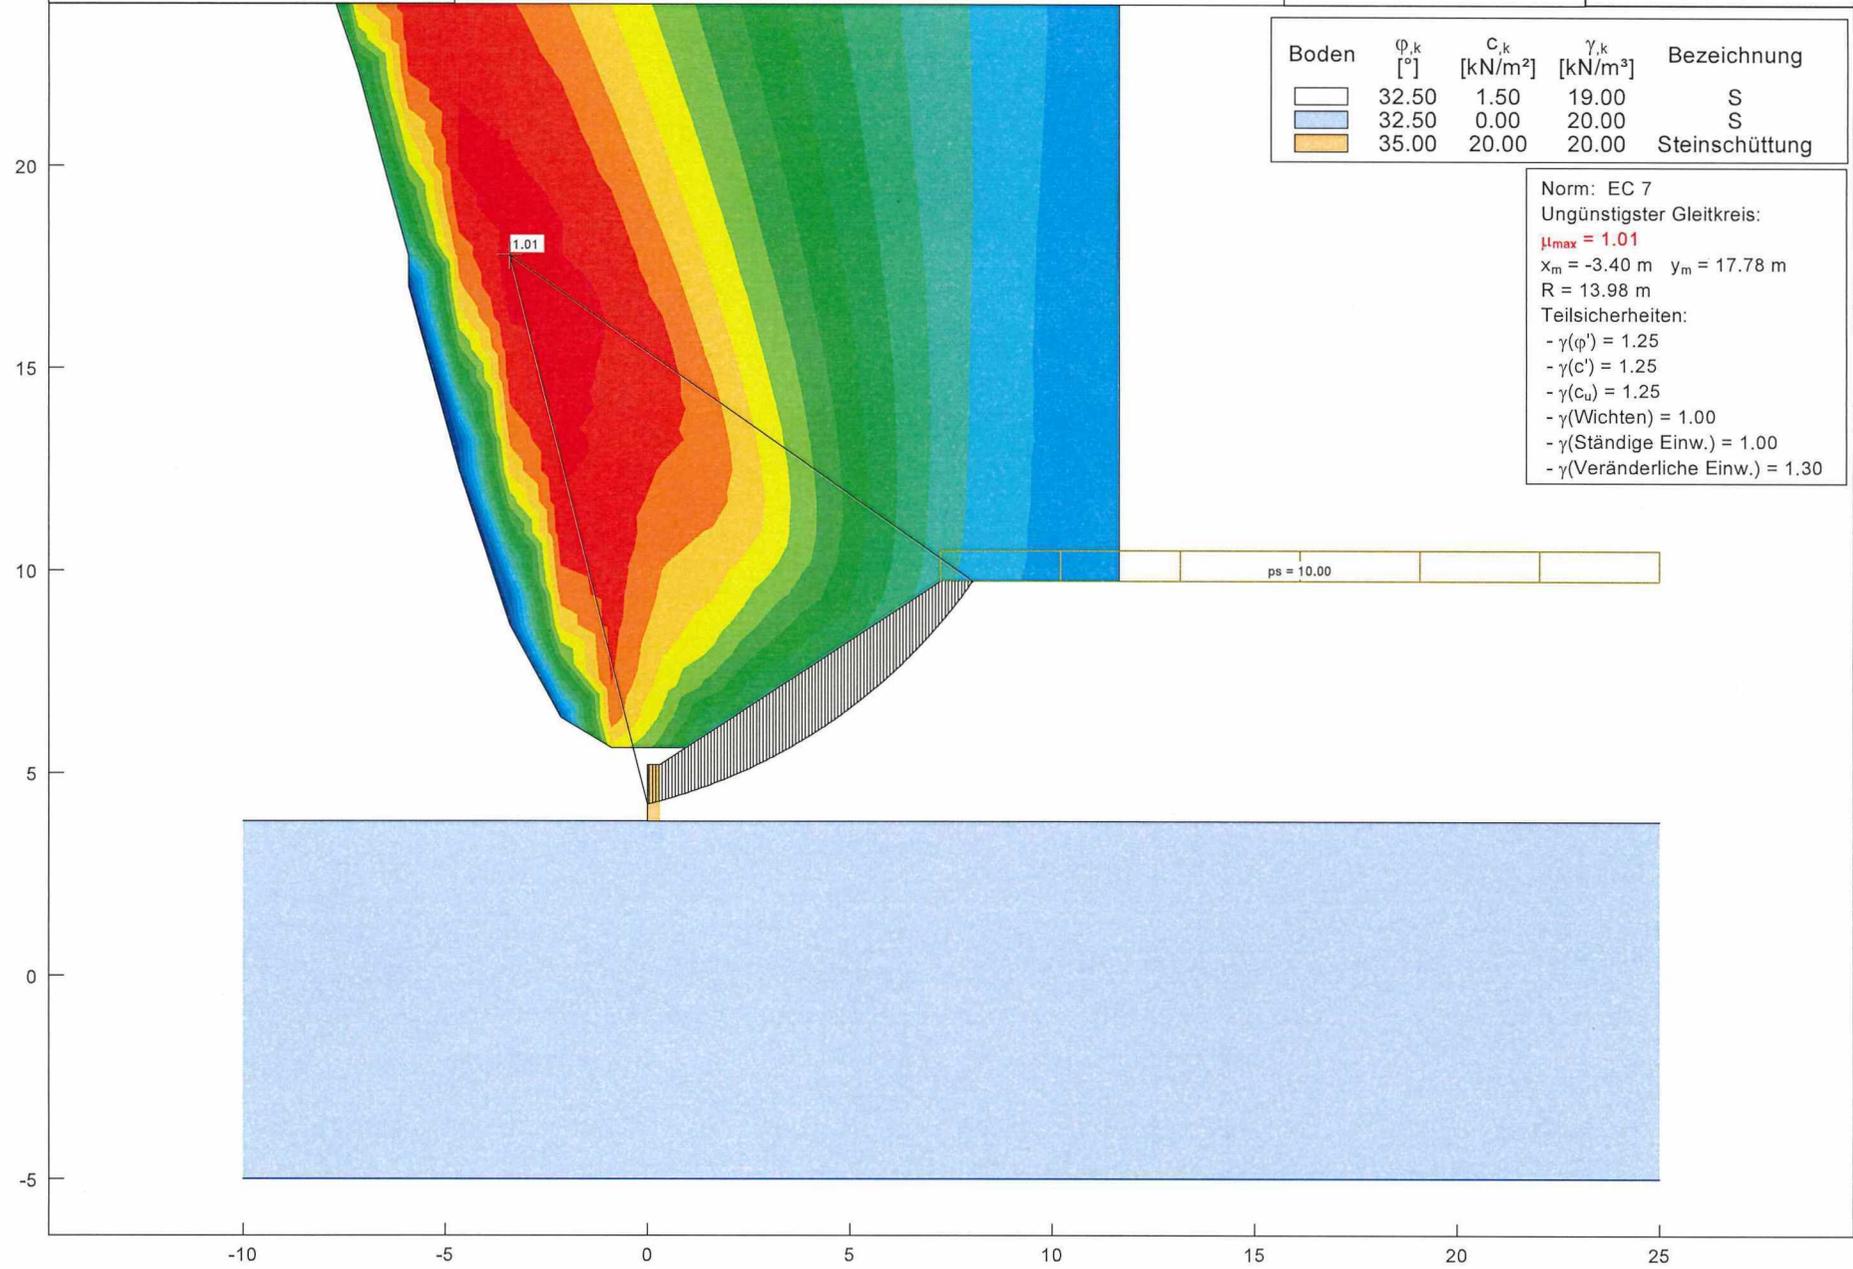
Anlage: 1
 3517044 Hitzacker Stützmauer
 Auftraggeber: Stadt Hitzacker
 Bearbeiter:Ro Datum: 29.11.2017

Die Untersuchungen zeigen, dass bei Ansatz einer relativ geringen Gefügekohäsion von $c = 20 \text{ kN/m}^2$ die Standsicherheit des Gesamtsystems knapp unter $\eta = 1$ (Ausnutzungsgrad $\mu = 1,01$) liegt. Das heißt, in diesem Zustand hat das System keine Reserven mehr. Aus der Stützmauer herausbrechende einzelne Steine können zu einem Teilversagen der Böschung und der Wand führen. Das ist insbesondere bei den beabsichtigten Roudungsarbeiten zu berücksichtigen. (**Anlage 1**)

Norm: EC 7
 Ungünstigster Gleitkreis:
 $\mu_{max} = 1.01$
 $x_m = -3.40$ m $y_m = 17.78$ m
 $R = 13.98$ m
 Teilsicherheiten:
 - $\gamma(\phi') = 1.25$
 - $\gamma(c') = 1.25$
 - $\gamma(c_u) = 1.25$
 - $\gamma(\text{Wichten}) = 1.00$
 - $\gamma(\text{Ständige Einw.}) = 1.00$
 - $\gamma(\text{Veränderliche Einw.}) = 1.30$

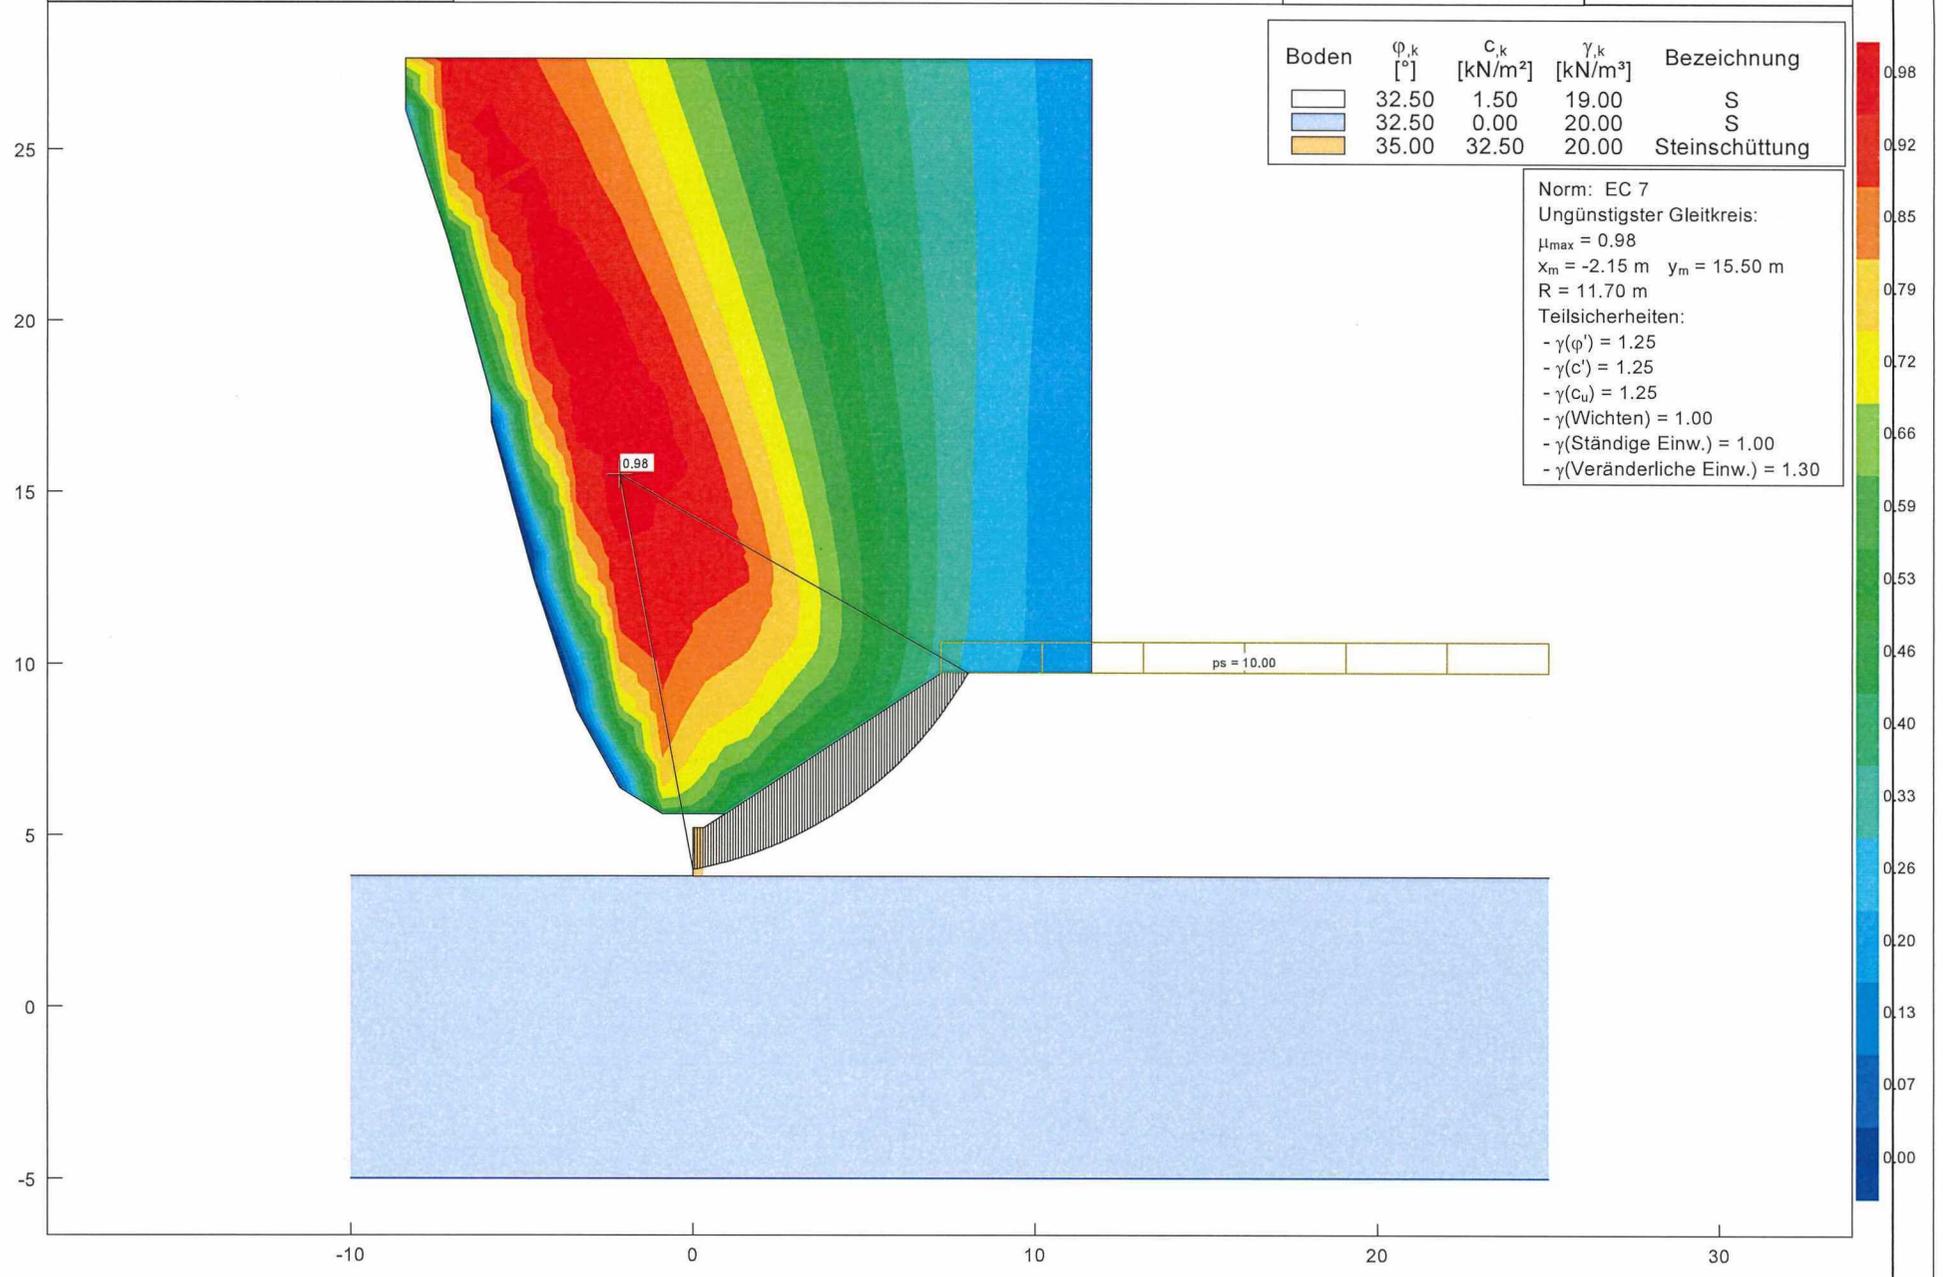
Böschungsbruchnachweis

In einem zweiten Berechnungsschritt wurde dann untersucht, welche Gefügekohäsion erforderlich ist, um die Böschung mit einer „verbesserten“ Stützmauer zu stabilisieren. Die Berechnungsergebnisse der **Anlage 2** zeigen, dass eine relativ geringfügige Verbesserung der inneren Wandfestigkeit auf $c = 32,5 \text{ kN/m}^2$ ausreicht, um „stabile Verhältnisse“ zu erreichen. Der Ausnutzungsgrad beträgt dann $\mu = 0,98$.

- Entlastung der Natursteinwand durch eine bergseitig dahinter angeordnete neue Wand (Betonwand oder Spundwand);
- Kompletter Neubau einer Betonstützwand als Bohrpfehlwand als Ersatz der vorhandenen Stützmauer;
- Intensive und lückenlose Fugenverpressung der vorhandenen Stützmauer mit hoch fließfähigem Zementmörtel zur Verbesserung der inneren Stabilität der Wand.
