Prüfbericht 2023 H

nach DIN 1076

Bauwerksname **Hauptabzugsgraben WL 24**
Teilbauwerksname
Kreis **Lüchow-Dannenberg**
Ort **Langendorf**
Bauwerksrichtung **Ost/West**
Bauwerksart **Plattenbrücke**
Tragfähigkeit
Baujahr

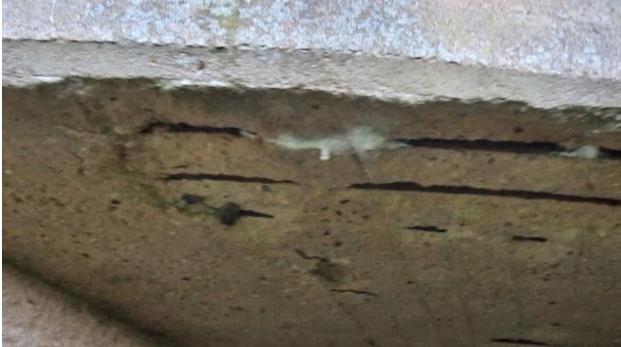
HP23-07

[2] S=0, V=0, D=2 BSP-ID 002-09

Platte, Beton, Ein Stück, Aussinterung, ---, Mitte längs
am Bauwerk, Links, Unterseite

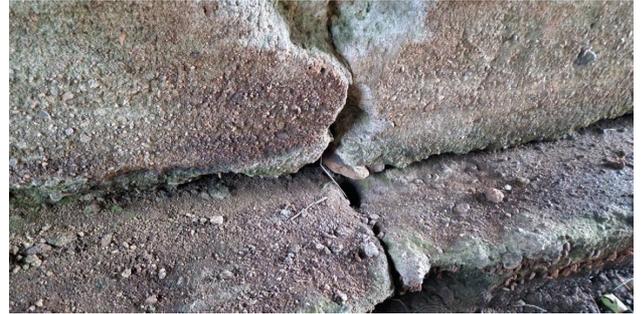
HP23-02

[6] S=0, V=0, D=2 BSP-ID 021-08

Widerlagerwand, Beton, Eine Stelle, Abgeplatzt, ---,
Vorne am Bauwerk, Mitte quer

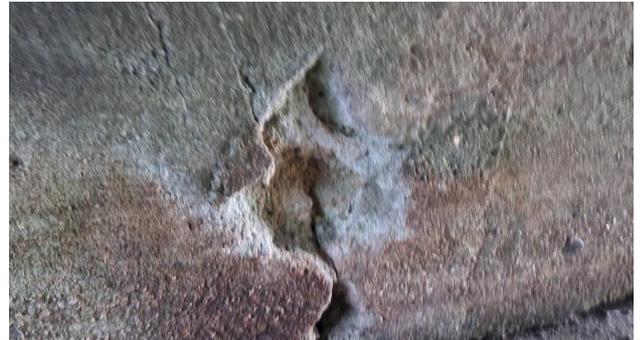
HP23-06

[1] S=3, V=0, D=3 EP BSP-ID 002-06

Platte, Tragbewehrung, Flächendeckend, Abplatzung mit
freiliegender Bewehrung, ---, Längs durchgehend, Quer
durchgehend, Unterseite

Der Mangel/Schaden beeinträchtigt die Standsicherheit des Bauteils und des Bauwerks.
Eine Nutzungseinschränkung ist gegebenenfalls umgehend vorzunehmen.
Schadensbeseitigung kurzfristig erforderlich.

Der Mangel/Schaden beeinträchtigt die Dauerhaftigkeit des Bauteils und führt mittelfristig zur Beeinträchtigung der Dauerhaftigkeit des Bauwerks. Eine Schadensausbreitung oder Folgeschädigung anderer Bauteile ist zu erwarten.
Schadensbeseitigung kurzfristig erforderlich.

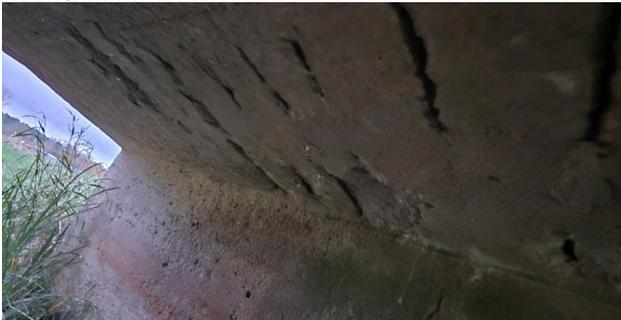
HP23-01

[8] S=0, V=0, D=1 BSP-ID 025-03

Flügel, Beton, Mehrfach, Gerissen, ---, Vorne und hinten
am Bauwerk

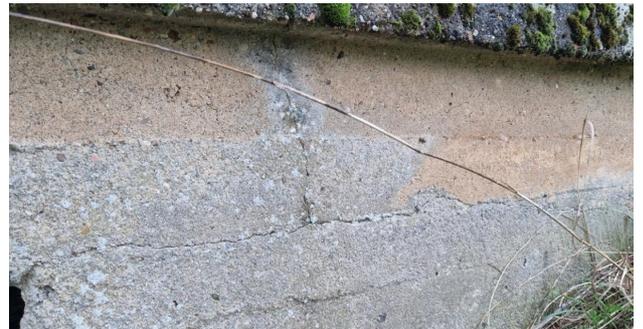
HP23-08

[7] S=0, V=0, D=1 BSP-ID 025-03

Widerlager, Beton, Vereinzelt, Längsrisse, ---, Mitte quer

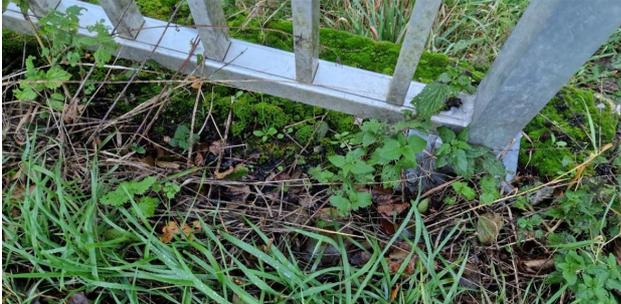
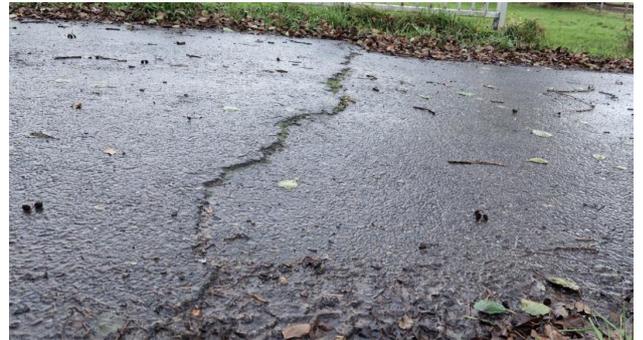
[3] S=0, V=0, D=1 BSP-ID 230-01

Kappe, Beton, Gesamtes Bauteil, Bemoost, ---, Längs durchgehend, Beidseitig, Oberseite

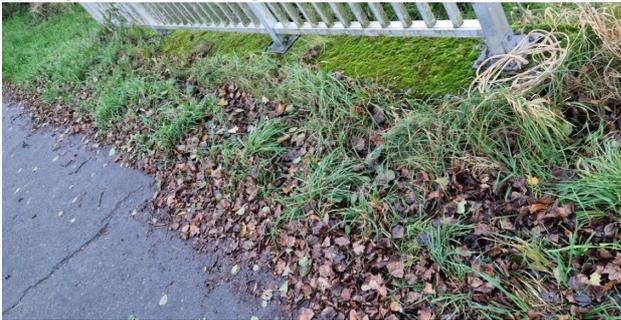
HP23-05

[5] S=0, V=0, D=1 BSP-ID 230-01

Überbau, Vorbord, Häufig, Bewachsen, ---, Längs durchgehend, Beidseitig
