# Prüfbericht 2025 H

nach DIN 1076

Bauwerksname **Neu Darchau 1**  
Teilbauwerksname **Neu Darchau 1**  
Kreis **Lüchow-Dannenberg**  
Ort **Neu Darchau**  
Bauwerksrichtung **West - Ost**  
Bauwerksart **Balkenbrücke / Mittelträger / Trapezplatte**  
Tragfähigkeit  
Baujahr

Prüfrichtung **West - Ost**  
Prüfer **Mischa Kaske M.Sc.**  
Prüfung vom **21.07.2025** bis **21.07.2025**

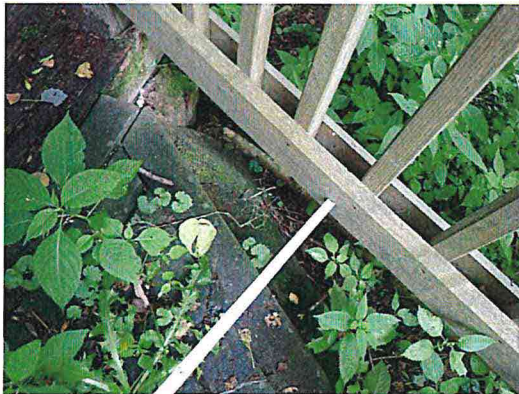
2025H\_SCHADEN\_9

[9] S=0, V=2, D=0 BSP-ID 231-25

Füllstabgeländer ohne Seil, Bereichsweise, Lage ist  
falsch, Vorne und hinten am Bauwerk, Beidseitig,  
Lücke zwischen Geländer und Böschung,  
Verletzungsgefahr, Maßnahme {2}

Art der Leistung Erneuerung / Teilerneuerung Brüstung (lfd m -G-)  
Menge Geschätzte Kosten  
Dauer der Maßnahme Ausführungsjahr  
Dringlichkeit Kurzfristig  
Maßnahmenfixierung Keine Maßnahme festgelegt  
Projektbezeichnung  
Bemerkung Morsche Geländerteile austauschen

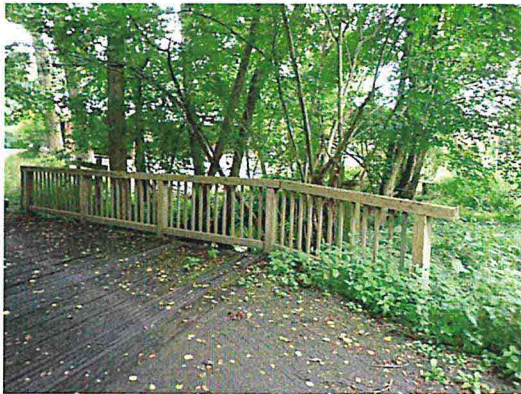
2025H\_SCHADEN\_11

[11] S=1, V=2, D=2 BSP-ID 231-15

Füllstabgeländer ohne Seil, Bereichsweise, Locker /  
lose, Vorne und hinten am Bauwerk, Beidseitig, betrifft  
den Hinterfahrerschutz, Maßnahme {2}

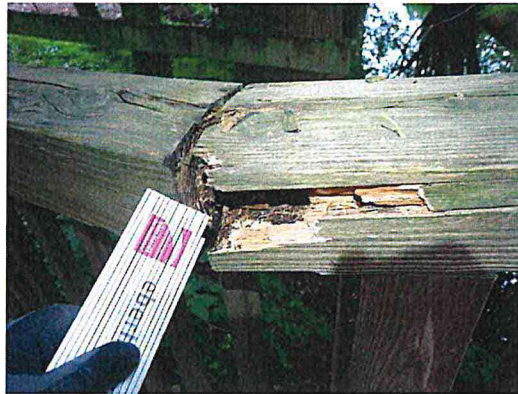
2025H\_SCHADEN\_2

[2] S=1, V=3, D=2 EP BSP-ID 231-19

Füllstabgeländer ohne Seil, Mehrfach, Morsch,  
Beidseitig, und gerissen, betrifft Handläufe und  
Pfostenfußpunkte.

Schadensmitteilung an den AG, mit Hinweis auf  
dringend notwendige Sanierung, erfolgte am  
21.07.2025 per Mail., Maßnahme {2}

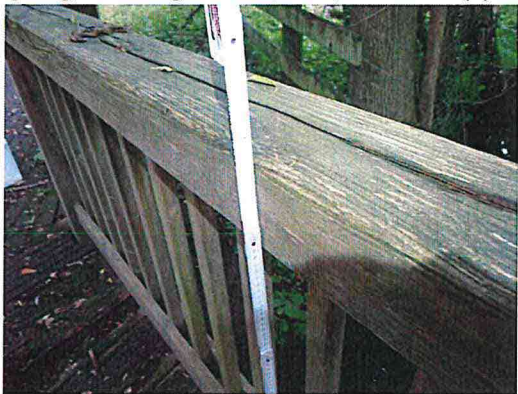
2025H\_SCHADEN\_3

[3] S=0, V=1, D=0 BSP-ID 231-10

Füllstabgeländer ohne Seil, Durchgehend, Höhe zu  
gering, Beidseitig, Höhe: 1,10 m, Maßnahme {2}

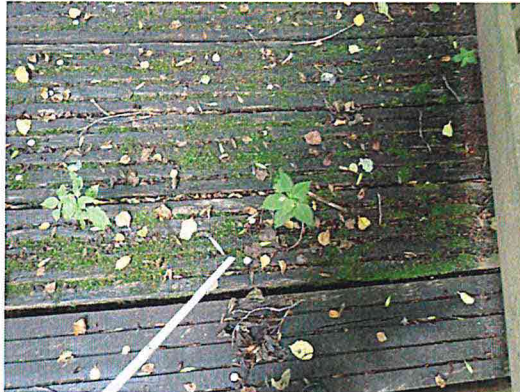
2025H\_SCHADEN\_7

[7] S=0, V=2, D=1 BSP-ID 245-02

Fahrbahnbelag, Bohle, Mehrfach, Bemoost, Oberseite,  
und rutschig, Maßnahme {1}

| Art der Leistung | Erneuerung / Instandsetzung des Fahrbahnbelages (m <sup>2</sup> Instandsetzungsfläche -A-) |

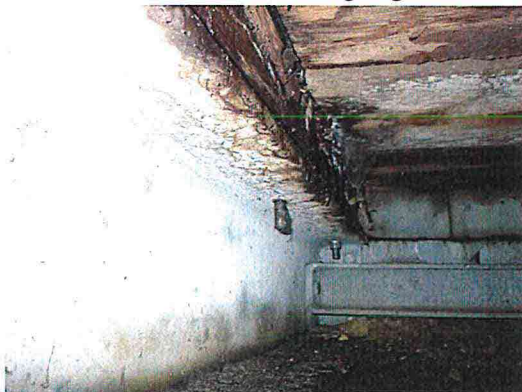
2025H\_SCHADEN\_4

[4] S=0, V=0, D=1 BSP-ID 241-13  
Geh- und Radwegbelag, Mutter, Ein Stück, Fehlt,  
Vorne am Bauwerk, am 2-ten Längsträger von links

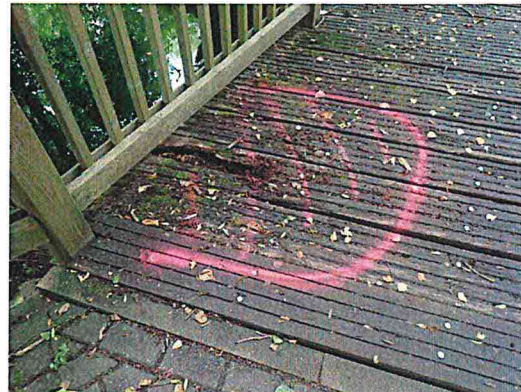
2025H\_SCHADEN\_1

[1] S=1, V=3, D=2 EP BSP-ID 245-04  
Geh- und Radwegbelag, Bohle, Durchgehend,  
Pilzbefall-Fruchtkörper sichtbar,  
- Pilzbefall an allen Bohlen  
- Risse und Ausbrüche in den Randbereichen  
- Fäule an 19 von 24 Bohlen (s. Bilder im Anhang)

Schadensmitteilung an den AG, mit Hinweis auf  
dringend notwendige Sanierung, erfolgte am  
21.07.2025 per Mail., Maßnahme {1}

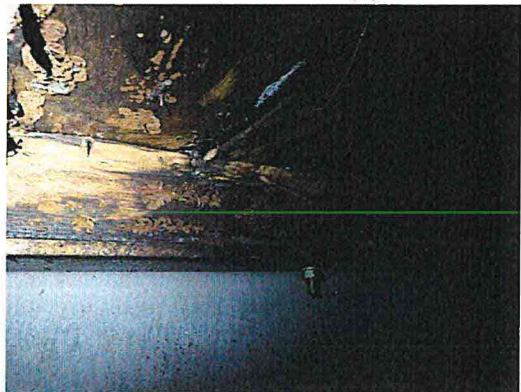
2025H\_SCHADEN\_8

[8] S=1, V=2, D=2 BSP-ID 245-04  
Geh- und Radwegbelag, Kantholz, Ausgeprägt,  
Pilzbefall-Fruchtkörper sichtbar, betrifft Längsträger  
unterhalb der Bohlen, Maßnahme {1}

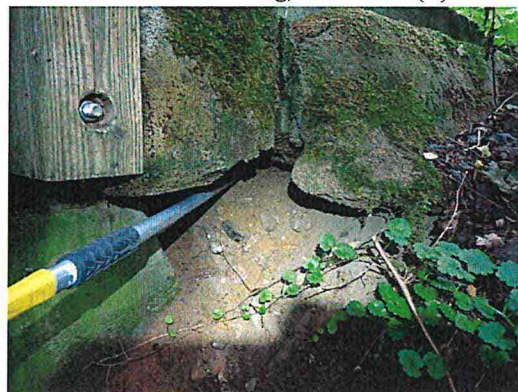
2025H\_SCHADEN\_5

[5] S=1, V=2, D=2 EP BSP-ID 251-05  
Flügel, Böschung im Bereich des Widerlagers, Stein,  
Ausgeprägt, Unterspült, Vorne am Bauwerk, Links, bis  
90 cm tief unter Pflasterung, Maßnahme {3}

Art der Leistung Beseitigung von Auskolkungen (m³ -H-)  
Menge 1 Geschätzte Kosten  
Dauer der Maßnahme Ausführungsjahr  
Dringlichkeit Kurzfristig  
Maßnahmenfixierung Keine Maßnahme festgelegt  
Projektbezeichnung  
Bemerkung
