**Amphibienfaunistische Folgeuntersuchung 2018 im
Bereich „Mühlentor-Querdeich“ sowie in einem
Kompensationsgebiet östlich „Thielenburger See“ in
Dannenberg (Elbe)**

Dokumentation im Auftrag des Planungsbüros Lindemann, Küsten

Dannenberg (Elbe), im Oktober 2018

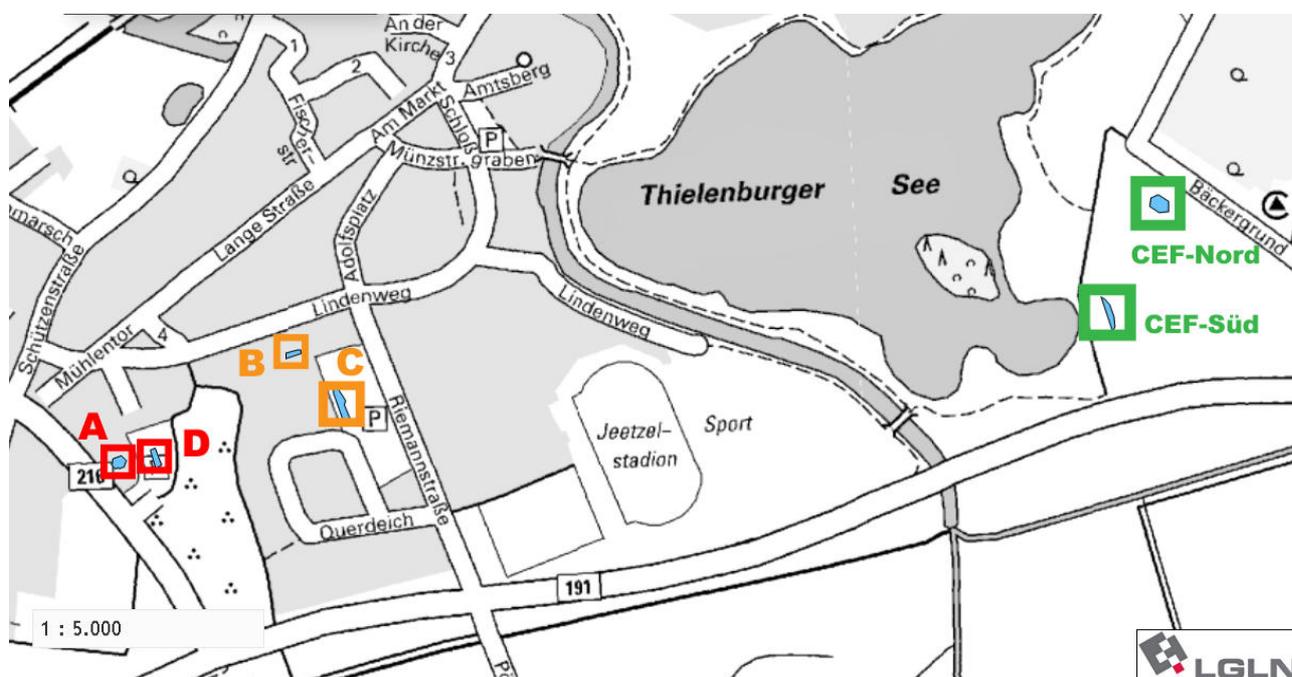
Abb. 1: Untersuchungsgebiete „Mühlentor-Querdeich“ sowie „Thielenburger See-Ost“ in Dannenberg (Elbe) mit Hervorhebung von kleinen Stillgewässern mit nachgewiesener, potentieller bzw. zukünftiger Bedeutung als Amphibien-Teilhabitate. Rot markiert und bezeichnet sind zwei Gewässer innerhalb des eigentlichen Planungsgebietes, die bei Baumaßnahmen voraussichtlich verloren gehen werden sowie in Orange zwei Gewässer im erweiterten Eingriffsraum (selbst nicht bedroht, aber ggf. durch qualitative und quantitative Verschlechterung des umgebenden Landhabitates betroffen). Grün markiert sind zwei im Frühjahr 2018 im Rahmen von vorgezogenen Kompensationsmaßnahmen (CEF) neu angelegte Gewässer. (Kartengrundlage: © LGLN; Maßstab ursprünglich 1:5000 – hier: ohne Maßstab. Der Abstand zwischen Gewässer „C“ und der CEF-Fläche im Osten beträgt ca. 800 m Luftlinie.)

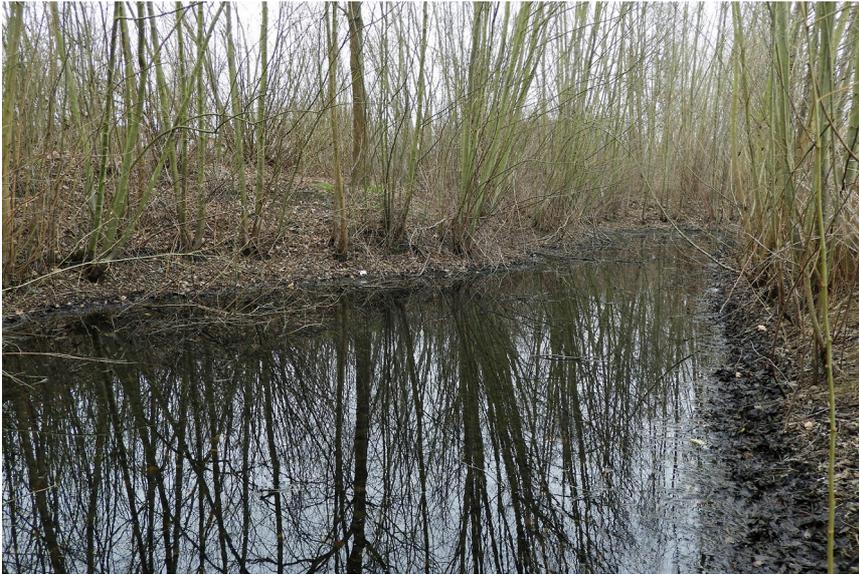
26. März 2018

Das langgestreckte Kleingewässer „C“ bei der Psychiatrischen Tagesklinik war eines der vorgesehenen Laich-Evakuierungsgewässer im Untersuchungsraum. Allerdings war die Präsenz von Amphibien (hier: Grasfröschen) 2018 deutlich geringer als noch 2015. Durch zunehmenden Gehölzbewuchs wird der Tümpel immer massiver unvorteilhaft verschattet.

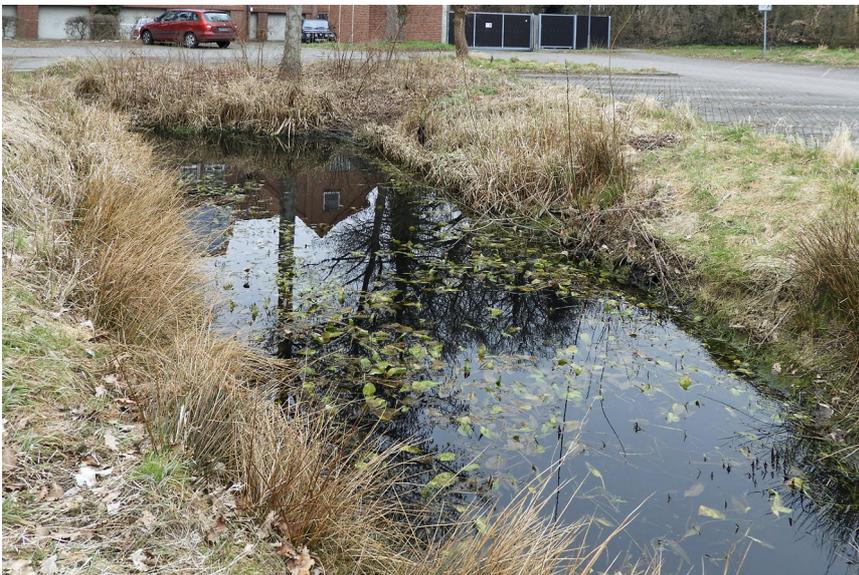
26. März 2018

Dafür stellte sich ein kleines Rückhaltebecken in der Mitte des Parkplatzes „Lauben“ für Amphibien wesentlich attraktiver dar als noch bei der Kartierung 2015: Das Gewässer (neu: „D“) war nämlich inzwischen von Gehölzbewuchs freigestellt und entlandet worden! Mehrere Grasfrösche nutzten dieses Habitat nun zur Balz und Laichablage.

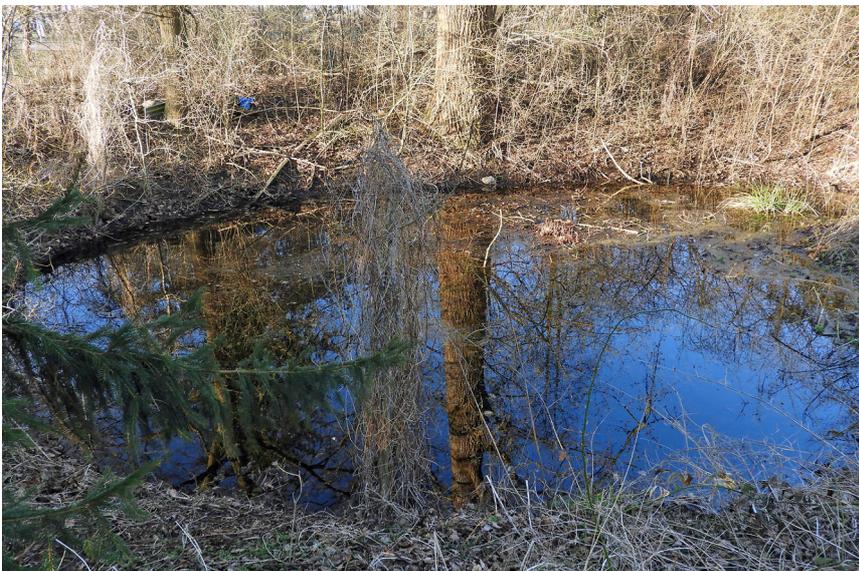
8. April 2018

Das verlandende Kleingewässer „A“ südlich bei der Neuapostolischen Kirche wies im Frühjahr 2018 zunächst etwas mehr sichtbaren Wasserkörper auf als bei der Untersuchung 2015. Laichaktivität von Amphibien war aber erneut nicht festzustellen. Es besteht jedoch weiterhin eine Funktion als potentieller Sommerlebensraum, evtl. auch als Winterquartier.

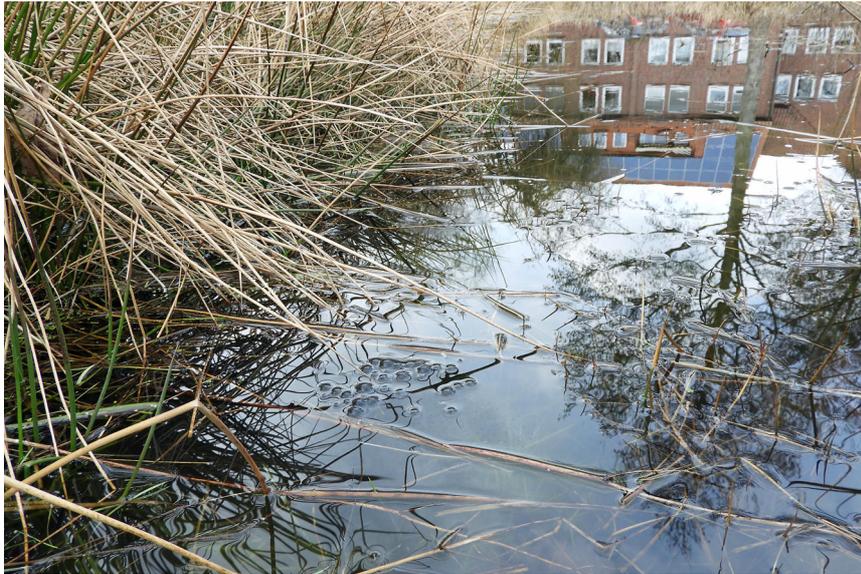
3. April 2018

Aus dem 2018 für Amphibien unerwartet attraktiv gewordenen Gewässer „D“ am Parkplatz „Lauben“ wurden mehrere Laichballen von Grasfröschen (siehe Vordergrund) entnommen. Der Bereich liegt inmitten des geplanten Eingriffsbereiches.

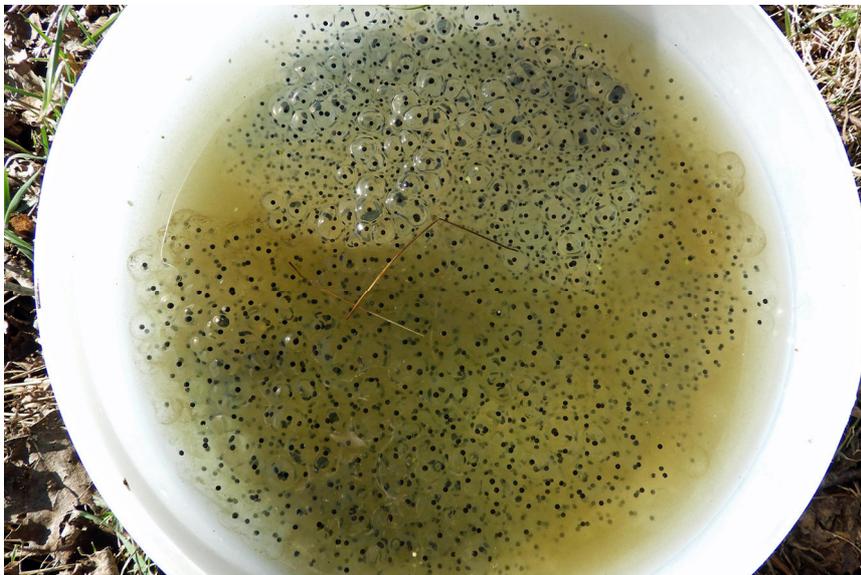
4. April 2018

Zwei sehr große Laichballen von Grasfröschen „ex situ“ im Transportgefäß. Insgesamt wurden 2018 ca. zehn Grasfrosch-Laichballen aus den Gewässern „C“ und „D“ im Bereich/Umfeld des Eingriffsplanungsgebietes „Mühlentor-Querdeich“ evakuiert und zum Kompensationsgebiet östlich des Thielenburger Sees verbracht.

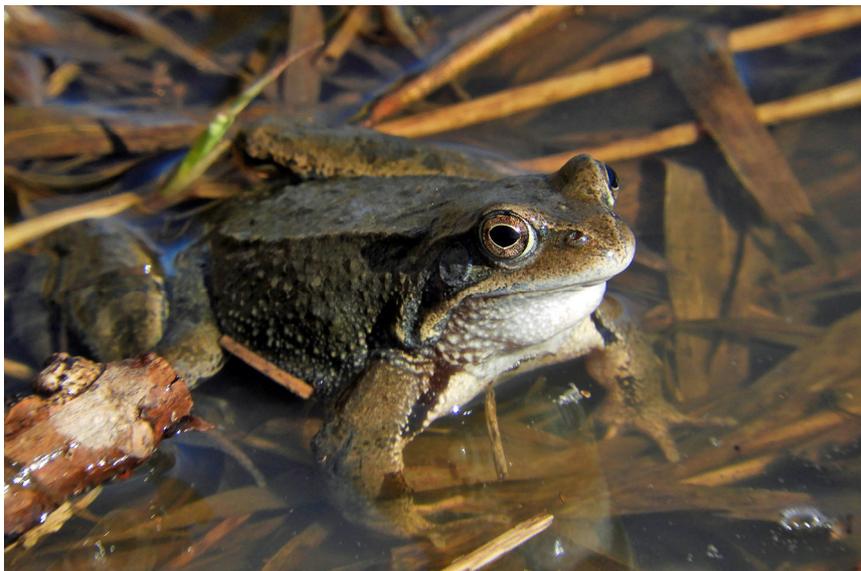
4. April 2018

Ein Grasfrosch-Männchen im „Südtümpel“ der CEF-Kompensationsfläche östlich des Thielenburger Sees. Hier fanden sich erfreulicherweise unmittelbar nach Fertigstellung des neuen Tümpels auch selbständig Amphibien aus der Umgebung ein, und Grasfrösche laichten dort sogar bereits ab!

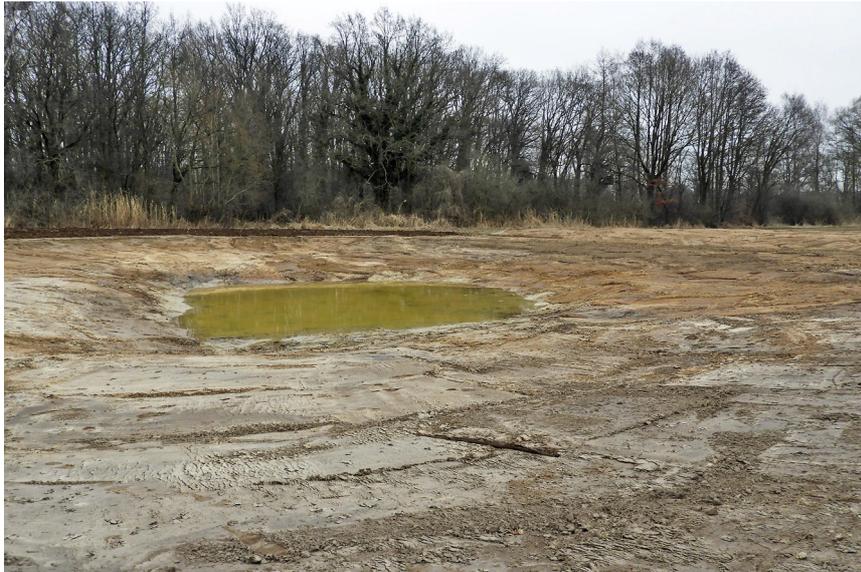
26. März 2018

CEF-Fläche östlich des Thielenburger Sees mit dem frisch angelegten Nordtümpel. Von der ursprünglich vorgesehenen und ausgeformten Gewässermulde füllte sich nur ein recht kleiner zentraler Bereich tatsächlich mit Wasser auf. Daran änderte sich auch später nichts Wesentliches, zumal größere Niederschläge im Frühjahr und Sommer 2018 ausblieben.

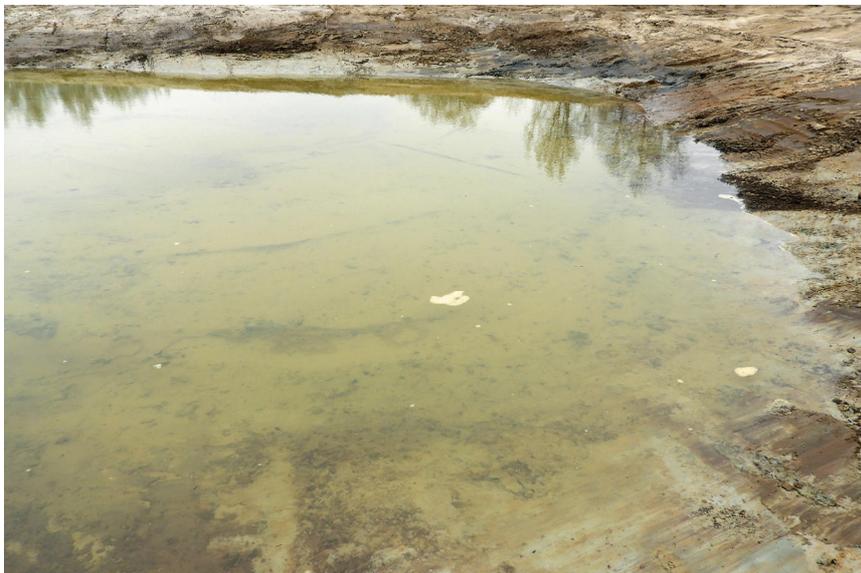
26. März 2018

Blick auf die sich rasch aufklarende „Tiefenzone“ des soeben angelegten Nordtümpels.

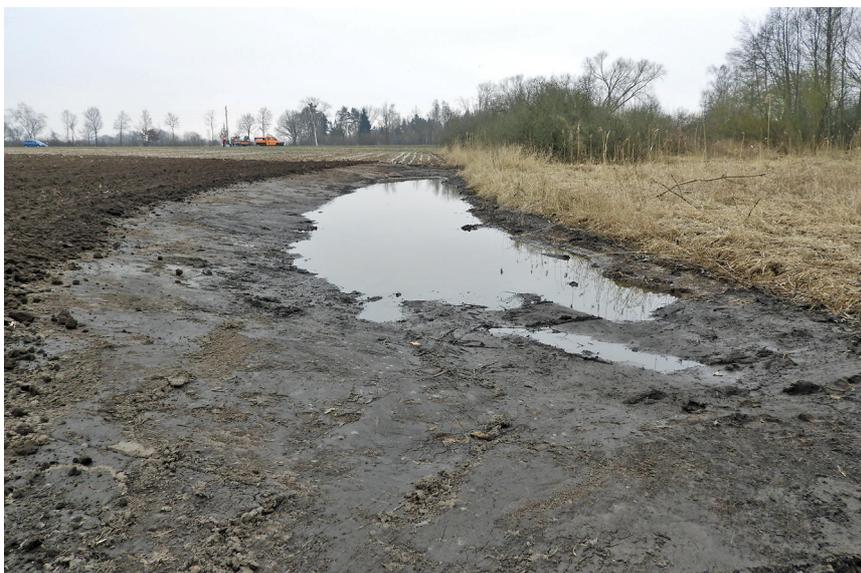
26. März 2018

Der „Südtümpel“ am westlichen Rand der CEF-Kompensationsfläche direkt nach seiner Anlage. Die Hoffnung, dass der Pegel noch deutlicher ansteigen und sich der Wasserkörper in das angrenzende Röhricht ausdehnen würde, erfüllte sich zumindest 2018 nicht.

In den Folgejahren 2019 und 2020 soll entsprechend weiter verfahren und ggf. Laich transloziert werden, zudem die weitere Entwicklung der CEF-Fläche beobachtet und dokumentiert werden. Aus den Erkenntnissen von 2018 ergibt sich diesbezüglich schon mal ein Nachbesserungsbedarf in Form einer moderaten Vertiefung und Verbreiterung des zu flach und klein bemessenen Südtümpels (die Wasserhaltungsdauer des Nordtümpels dürfte zumindest in „Normaljahren“ aus Amphibienschutzsicht wohl knapp ausreichend sein). Diese Maßnahme sollte möglichst zeitnah im Herbst/Winter 2018 erfolgen.

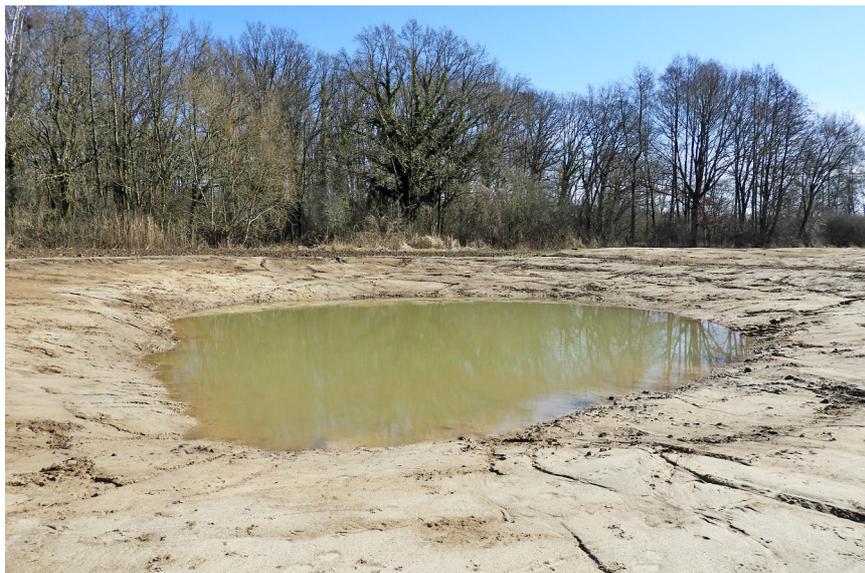
4. April 2018

Der Nordtümpel nach Regenfällen Anfang April mit seinem im Jahr 2018 beobachteten Höchststand.

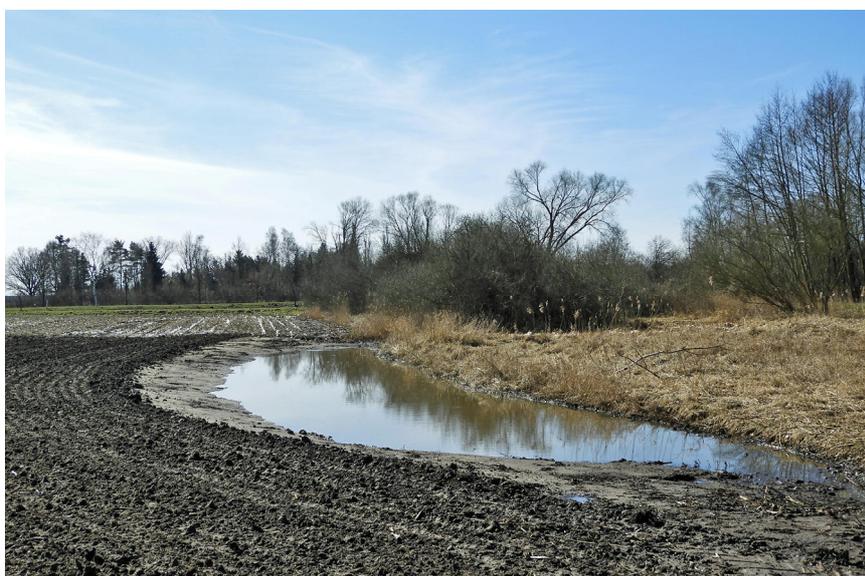
4. April 2018

Höchster Jahreswasserstand im Südtümpel nach Regen. Zu diesem Zeitpunkt begann auch die Balz-/Laichzeit der Grasfrösche und weiterer Arten. Bemerkenswert war, dass das neue Gewässer sofort von Amphibien aus dem Umfeld angenommen wurde.

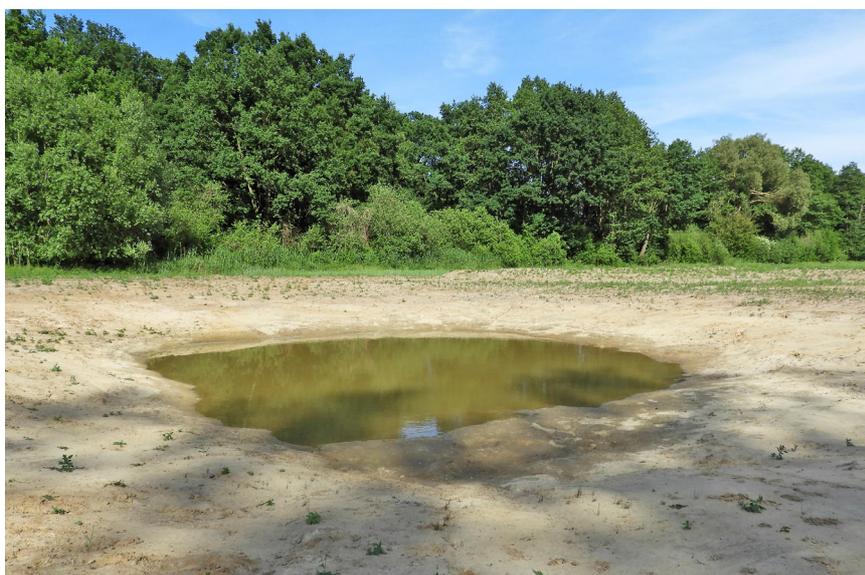
23. Mai 2018

Trotz sich 2018 frühzeitig einstellender Trockenheit und Niederschlagsmangel hielt sich der Wasserkörper des Nordtümpels zunächst relativ stabil (hier zwei Monate nach der Anlage).

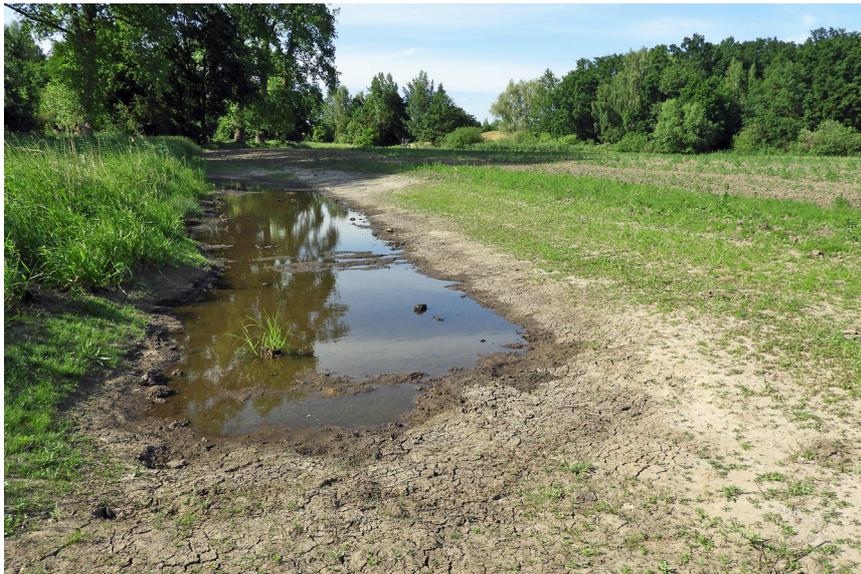
23. Mai 2018

Im Südtümpel war die Wasserstandssituation zur selben Zeit schon ziemlich kritisch. In dem seichten, „knöcheltiefen“ Restwasserkörper befanden sich noch die in ihrer Entwicklung fortgeschrittenen Grasfrosch-Kaulquappen.

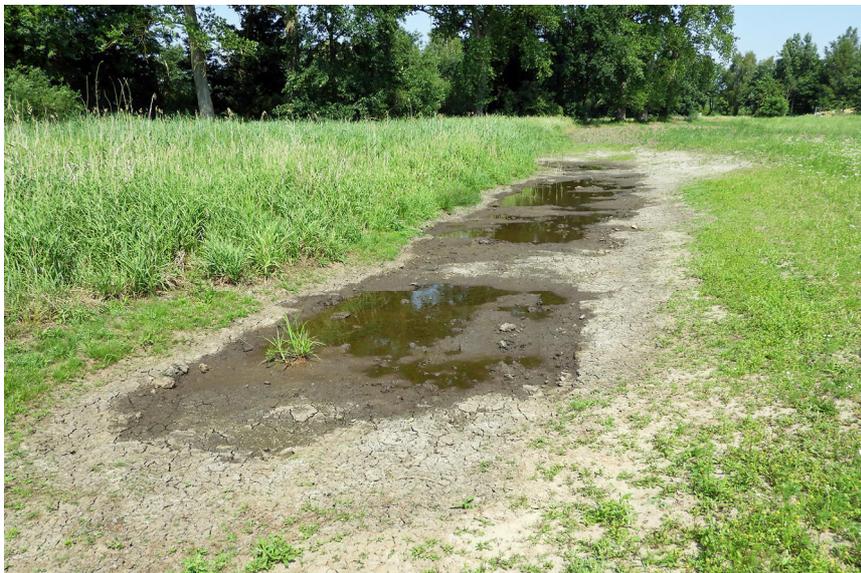
31. Mai 2018

Schon eine Woche später hatte sich das Gewässer in mehrere Pfützen aufgeteilt, die ihrerseits kurz vor der Austrocknung standen.

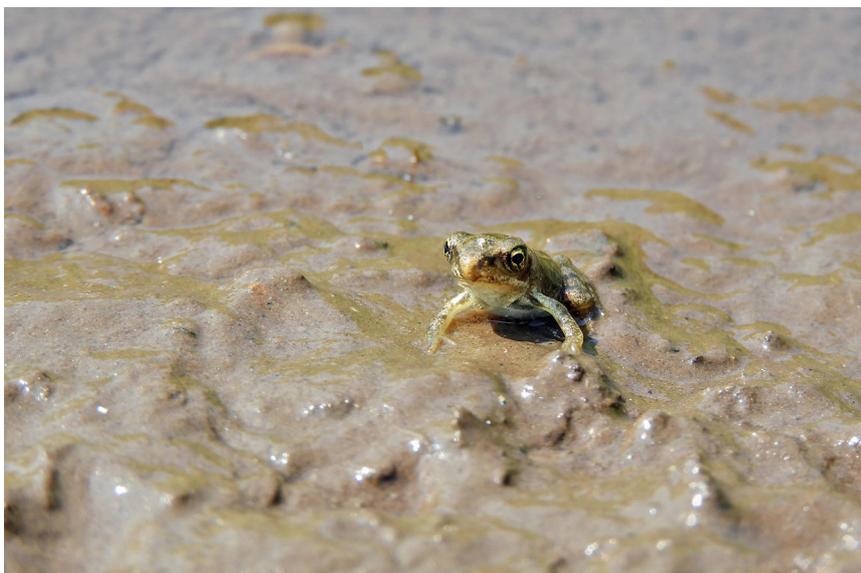
31. Mai 2018

Den darin noch vorhandenen Larven der Grasfrösche gelang buchstäblich „in letzter Minute“ die Umwandlung zu lungenatmenden Jungtieren. Ihre Entwicklungszeit war damit auffallend kurz – wohl eine Anpassung an die sich abzeichnende Austrocknung.

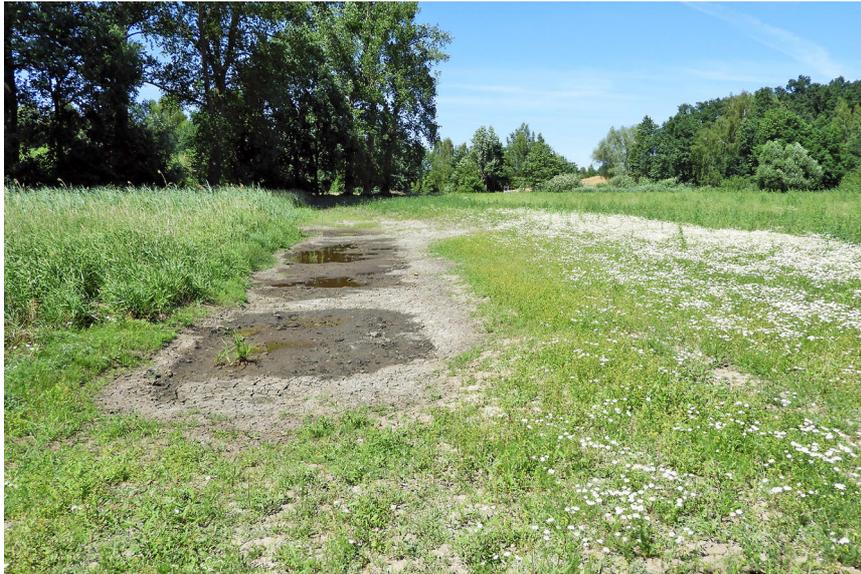
6. Juni 2018

Man muss daher konstatieren, dass Dimension und Tiefe der grundwassergespeisten CEF-Gewässer – zumindest die des Südtümpels – zu knapp bemessen worden sind, um künftig einen geregelten Laich- und Larvenaufwuchs von frühlaichenden Amphibien zu gewährleisten. Zwar war der Witterungsverlauf 2018 durch extreme Trockenheit und Wärme gekennzeichnet, die (zu) knappe Wasserhaltedauer zeichnete sich aber bereits im Frühjahr ab. Außerdem muss davon ausgegangen werden, dass sich im Zuge des Klimawandels solche Bedingungen in Zukunft häufiger einstellen werden.

Eine weitere Woche später war der Südtümpel bis auf wenige Überbleibsel ausgetrocknet; von Kaulquappen und Jungfröschen war nichts mehr zu sehen. In den Folgemonaten blieb die Mulde bei anhaltend herrschender Dürre vollkommen trocken.

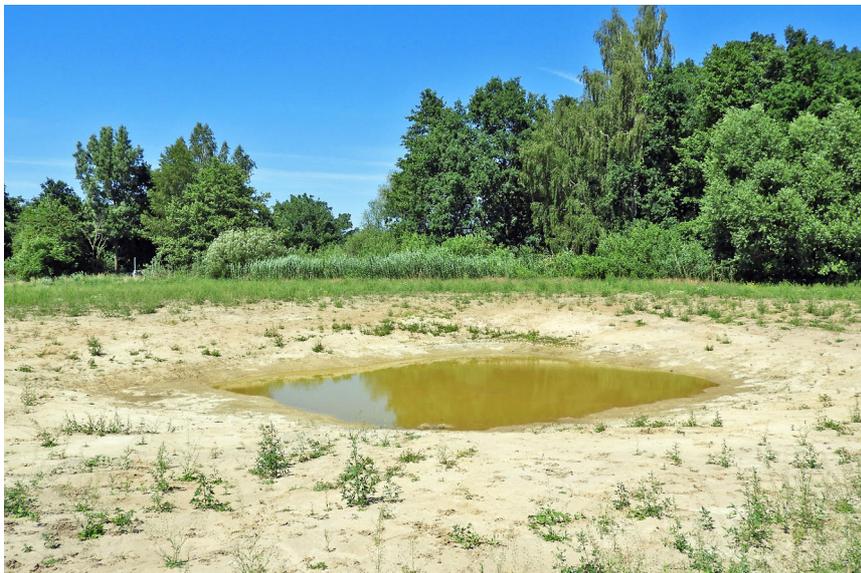
6. Juni 2018

Im Nordtümpel befand sich im Juni dagegen immer noch eine seichte Restwasserfläche. Die weitere Umgebung des CEF-Areals hatte sich inzwischen längst mit spontaner Segetalvegetation (Ackerwildkräuter etc.) mehr oder weniger dicht begrünt.

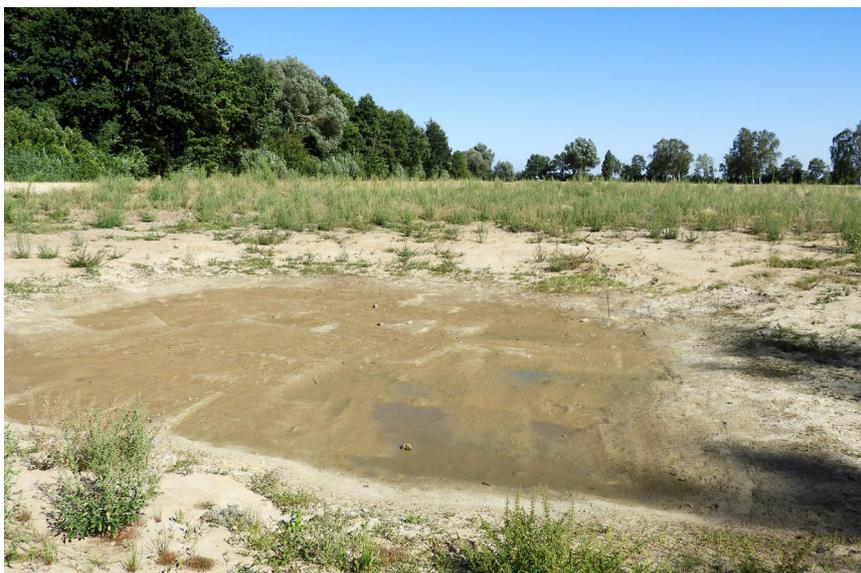
6. Juli 2018

Einen Monat später trockneten schließlich auch im Nordtümpel die letzten Wasserreste aus. Angesichts des extremen Witterungsverlaufs 2018 kann man wohl annehmen, dass zumindest hier die Wasserhaltedauer in weniger trockenen Jahren hinreichend lange ist. Der Südtümpel sollte jedoch nachgebessert (vertieft und vergrößert) werden.
